Rakennusinventointi / Byggnadsinventering

24.4.2019

KASKINEN – KASKÖ

**IX KAUPUNGINOSAN ASEMAKAAVAN MUUTOS JA LAAJENNUS,
KORTTELIT 74 JA 137–139, KOULUN ALUE**

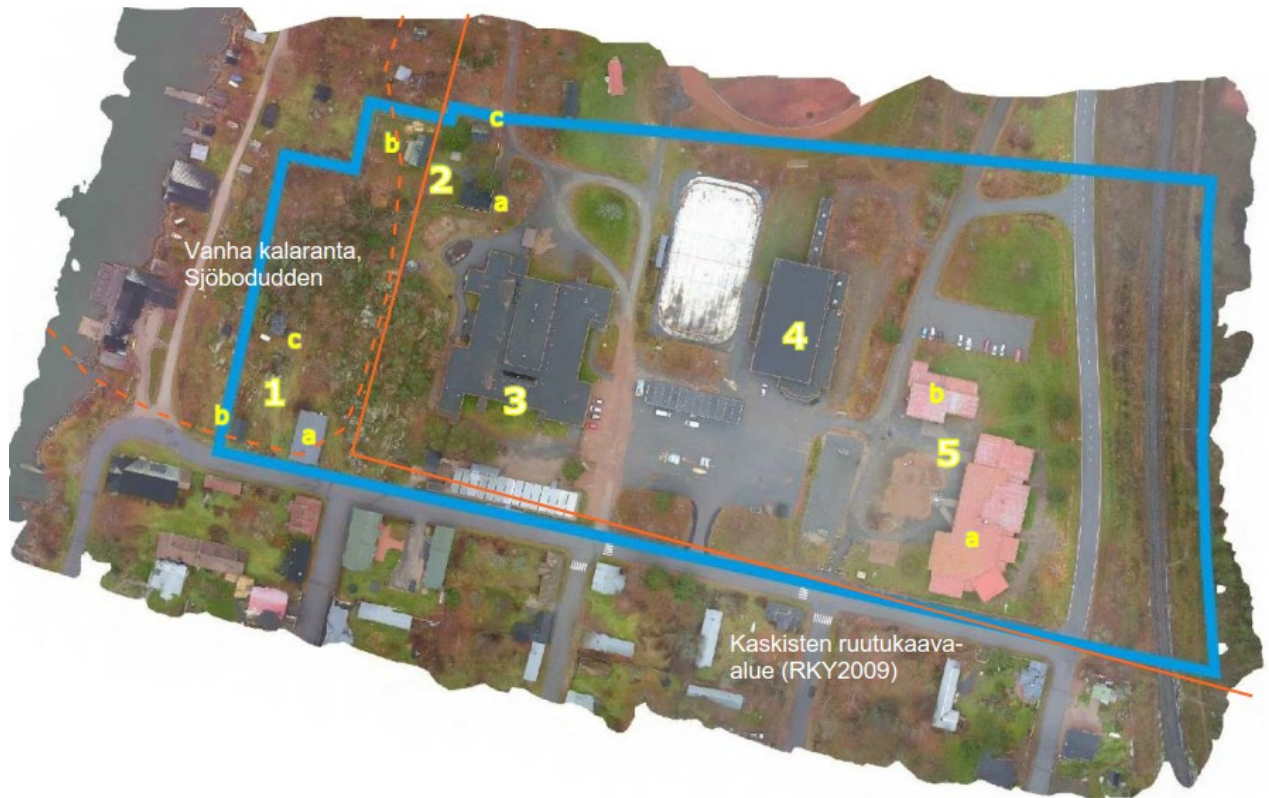
Kuva 1. Alueen rakennusten ja pihapiirien sijainti sekä kulttuurihistoriallisesti arvokkaiden alueiden rajaukset. / *Byggnadernas och gårdarnas läge samt avgränsning av kulturhistoriskt värdefulla områden.* Ilmakuva / *Flygbild:* Ramboll Finland Oy 2018

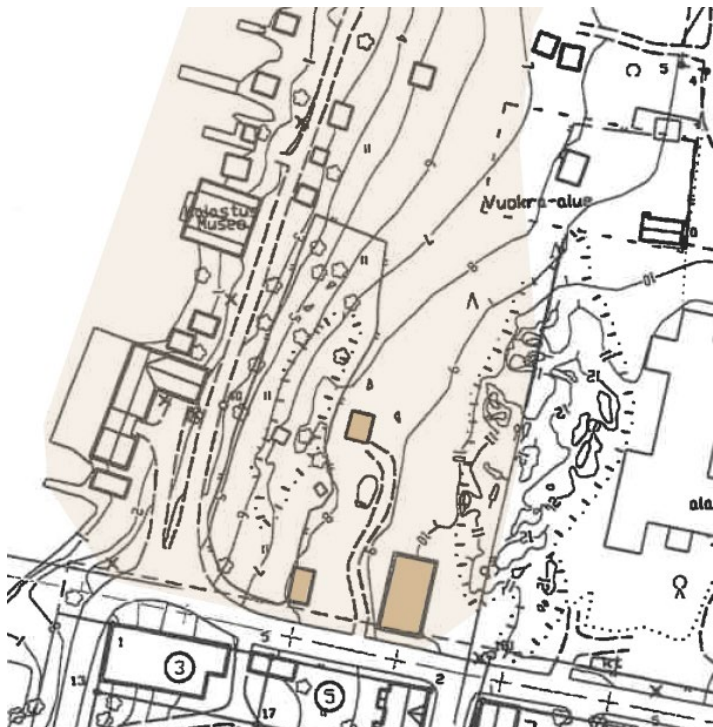
Kuva 4. Kohteen rakennusten sijainti osana Kalarannan aluekokonaisuuden eteläosaa. / **Byggnaderna av objektet är en del av den södra delen av Sjöbobackens områdeshelhet.**

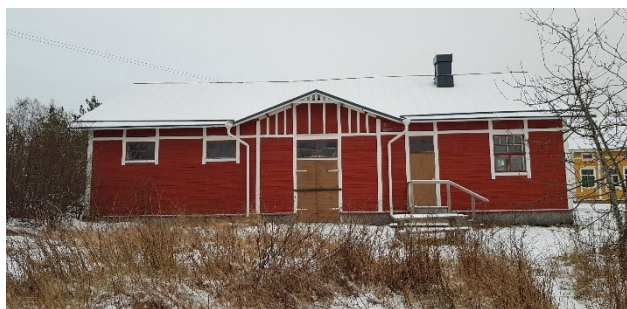
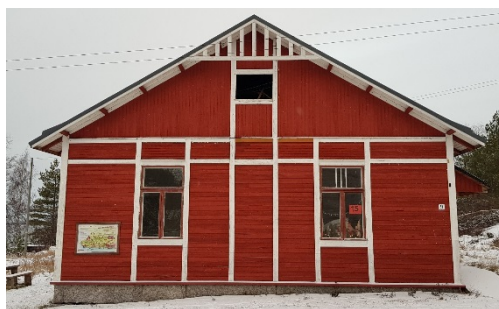
Rakennusvuosi: kaupunki päättänyt rakentamisesta v. 1910, todennäköisesti valmistunut pian sen jälkeen (rakennusrekisterin mukaan vasta 1920, mikä ei pitäne paikkaansa).

Rakennusmateriaalit: Ranko- tai hirsirakenteinen, saumapeltikatto, lautavuoraus, lohkokivi-perustus.

Kuva 5. Vanha kaupungintalli länsipuolelta sekä Sulkukadun puolelta / **Gammalt stadsstall västerifrån samt från Slussgatan.**

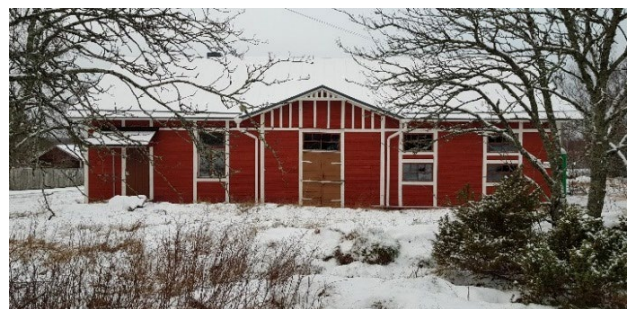
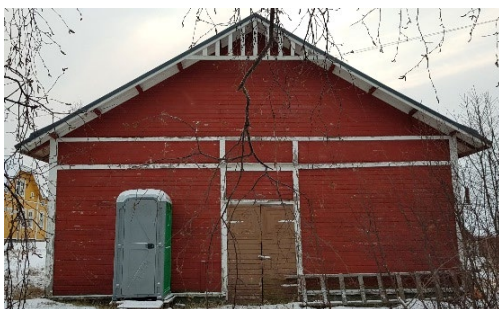
Kuva 6. Vanha kaupungintalli itä- ja pohjoispuolelta / **Gammalt stadsstall öster- och norrifrån.**

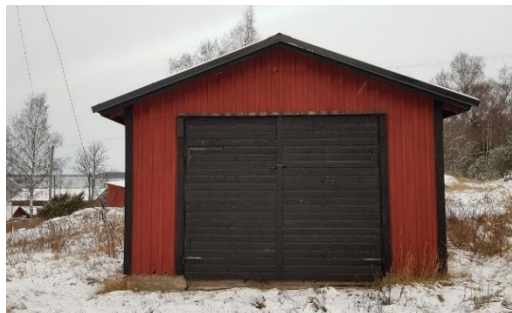
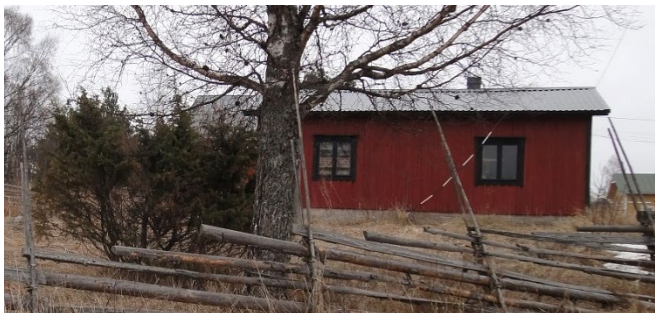
Rakennusvuosi: 1933/1934 Sälgrundin Laxhamnista peräisin olleen kala-aitan hirsistä ja Pikkusahalta hankitusta puutavarasta, laajennettu autotalliksi, nykyisin varastokäytössä.

Rakennusmateriaalit: aaltopeltikatto, peiterimalautavuoraus, betoniperustus.

Kuva 7. Entinen kalastusvälinevaja Sulkukadun puolelta sekä länsipuolelta / F.d. fiskebragdhus från Slussgatan och västerifrån.

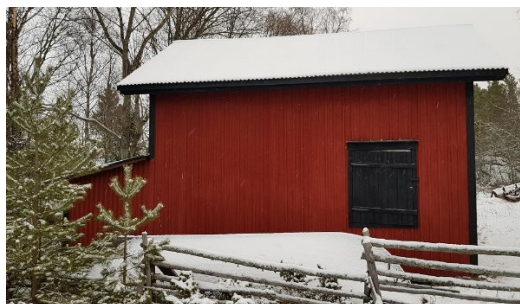
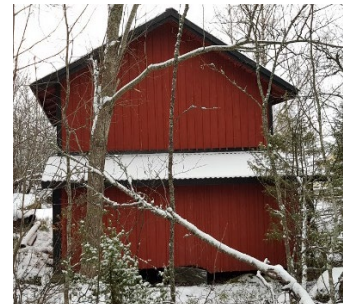
Rakennusvuosi: rakennettu kalastusvälinevajaksi 1900-luvun alkupuolella, laajennus 1970-luvulla veneiden säilyttämistä varten.

Rakennusmateriaalit: aaltopeltikatto, peiterimalautavuoraus, betoniperustus

Kuva 8. Kauempana kadusta sijaitseva entinen kalastusvälinevaja länsi-, etelä- ja pohjoispuolelta. / F.d. fiskebragdhus som är beläget längre bort från gatan, västra, södra och norra sidan.

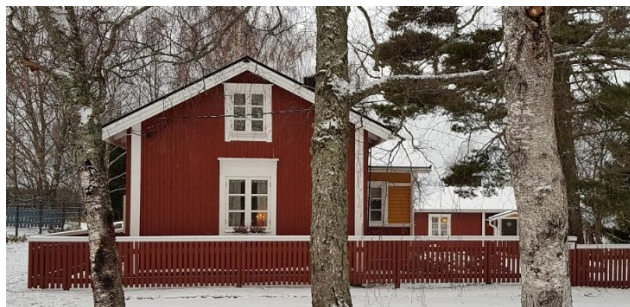
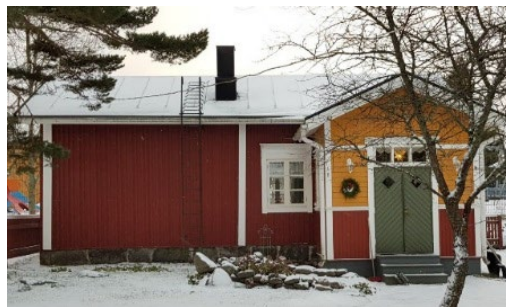
Rakennusvuosi: 1915-1920, peruskorjaus 2004-2006.

Rakennusmateriaalit: hirsirunko, kuisti lautarakenteinen, huopakatto, peiterimalautavuoraus, perustus osittain lohkokiveä ja osittain maalatua betonia

Kuva 9. Asuinrakennus Myllylahdentien eli idän suunnasta sekä pihan puolelta eli pohjoispuolelta. / Bostadsbyggnad från Kvarnviksvägen dvs. österifrån samt från gårdssidan dvs. norrifrån.

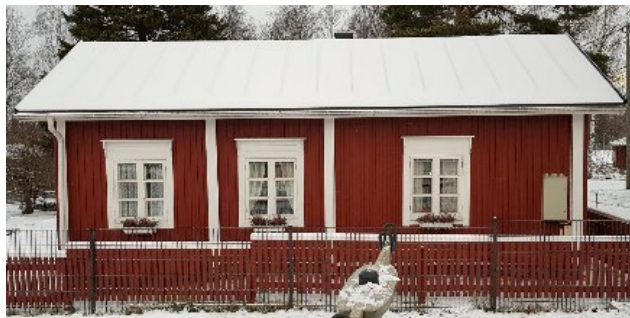
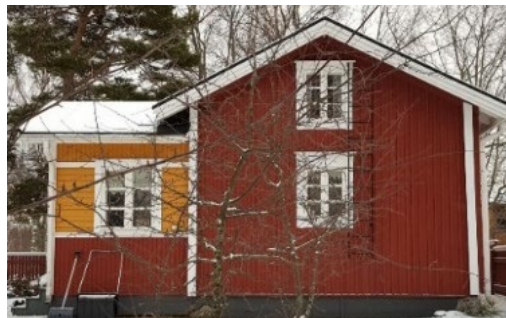
Kuva 10. Asuinrakennus etelä- ja länsipuolelta. / Bostadsbyggnadens södra och västra sida.

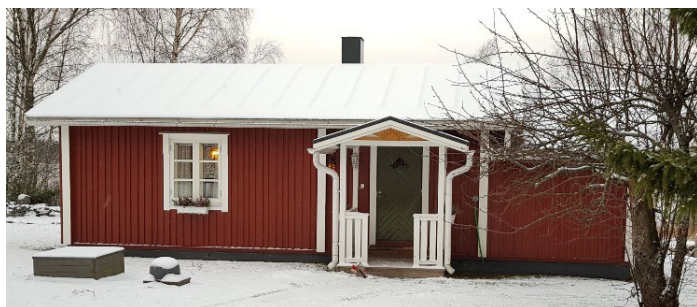
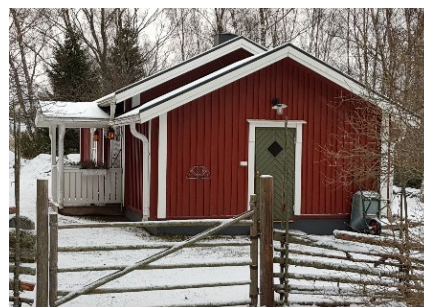
Rakennusvuosi: 1915-1920, peruskorjattu ja laajennettu myöhemmin.

Rakennusmateriaalit: osittain hirsirunko, osittain lautarakenteinen, huopakatto, peiterimalautavuoraus, perustus maalattua betonia.

Kuva 11. Saunatupa pihan puolelta ja pohjoispuolelta. / Bastustuga från gårdssidan och norrifrån.

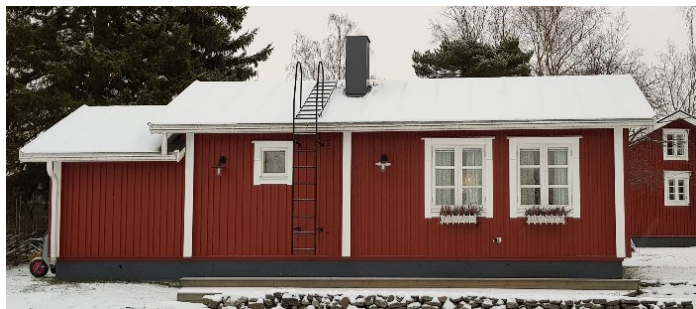
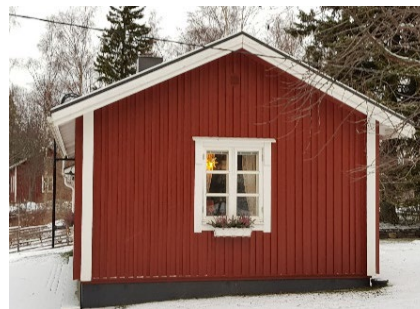
Kuva 12. Saunatupa länsi- ja eteläpuolelta. / Bastustugans västra och södra sida.

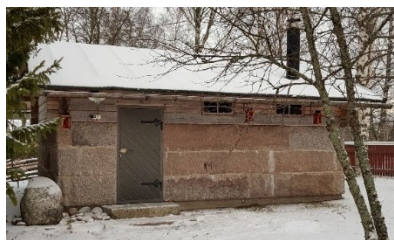
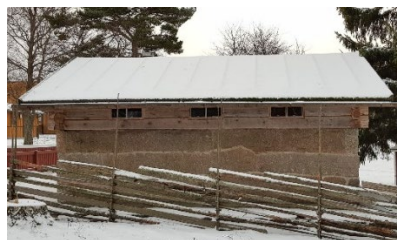
Rakennusmateriaalit: Lohkokivet ja hirsirakennus.

Kuva 13. Varastorakennus etelä-, itä- ja pohjoispuolelta. / Lagerbyggnadens södra, östra och norra sida.

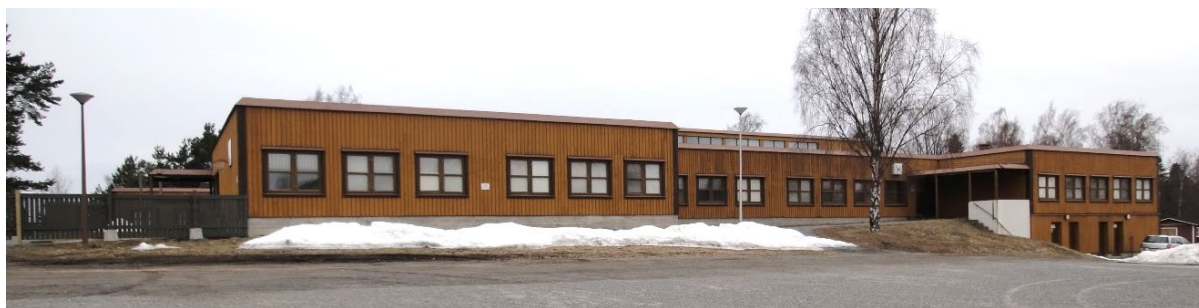
Kohde 3 on käytöstä poistettu entinen ala-asteen koulurakennus, joka on ollut useita vuosia käyttökiellossa kosteusvaurioiden vuoksi ja se on päätetty purkaa.

Kuva 14. Entinen koulurakennus itäpuolelta. / f.d. skolbyggnaden österifrån.

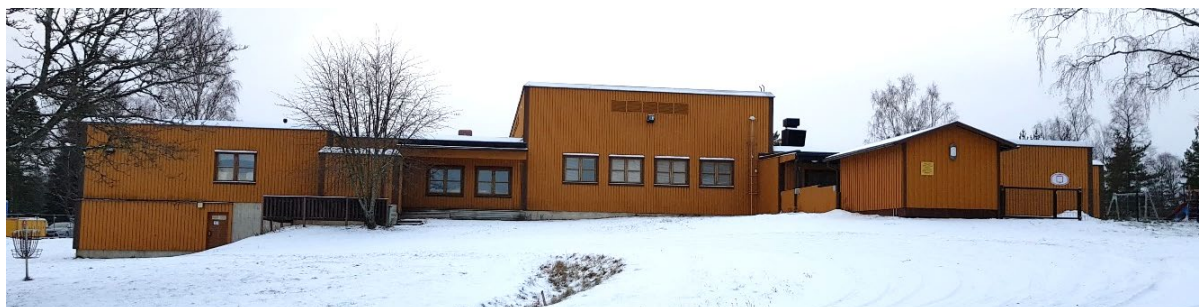
Kuva 15. Entinen koulurakennus pohjoispuolelta. / f.d. skolbyggnaden norrifrån.

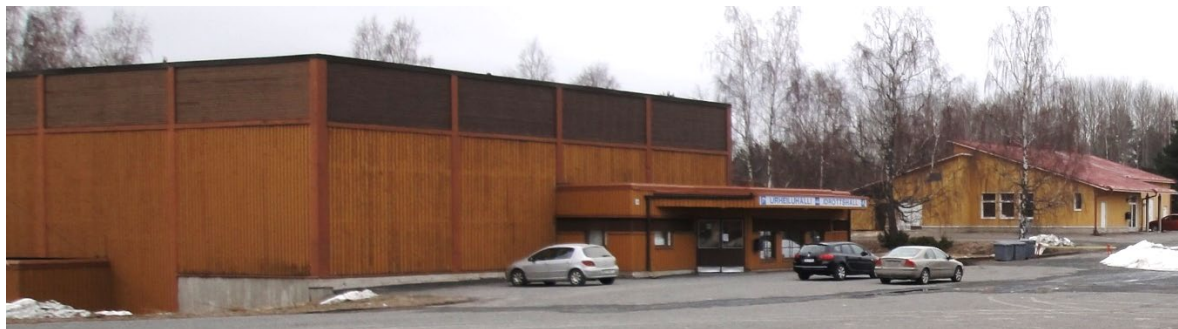
Kuva 16. Urheiluhalli eteläpuolelta. / Idrottshallens södra sida.

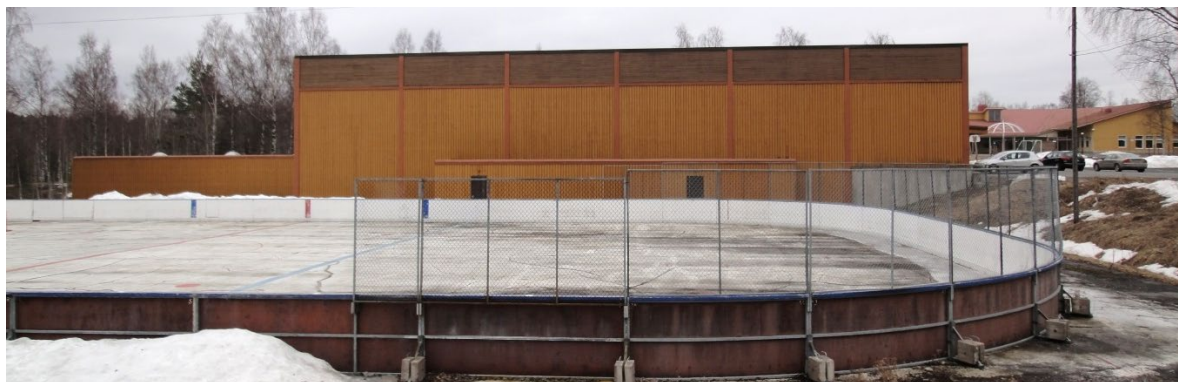
Kuva 17. Urheiluhalli länsipuolelta. / Idrottshallens västra sida.

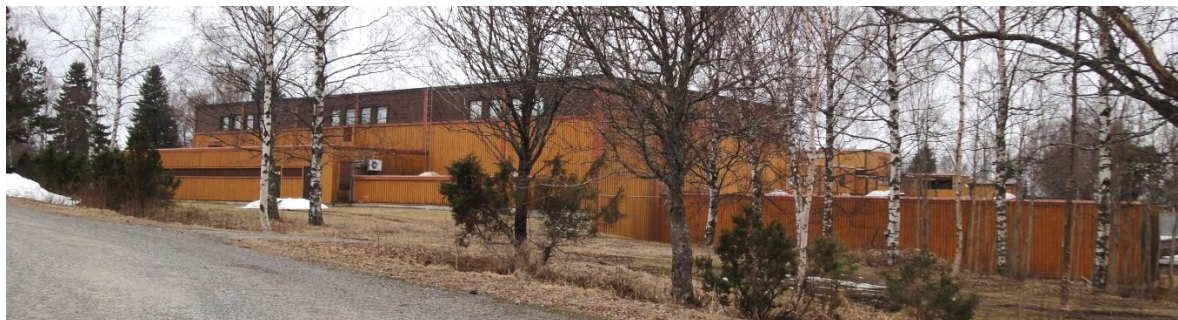
Kuva 18. Urheiluhalli itäpuolelta. / Idrottshallens östra sida.

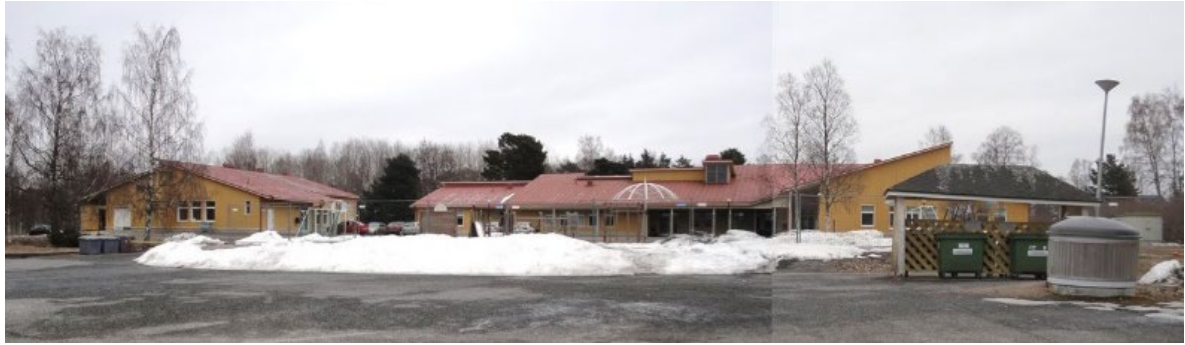
Kohde 5 on entinen ylä-asteen koulu, joka toimii nykyisin ala-asteen kouluna. Rakennukset ovat hyväkuntoisia.

Kuva 19. Koulu pihan puolelta, koulu oikealla ja tekninen tila vasemmalla. / Skolan från gårdssidan, skolan till höger och tekniskt utrymme till vänster.

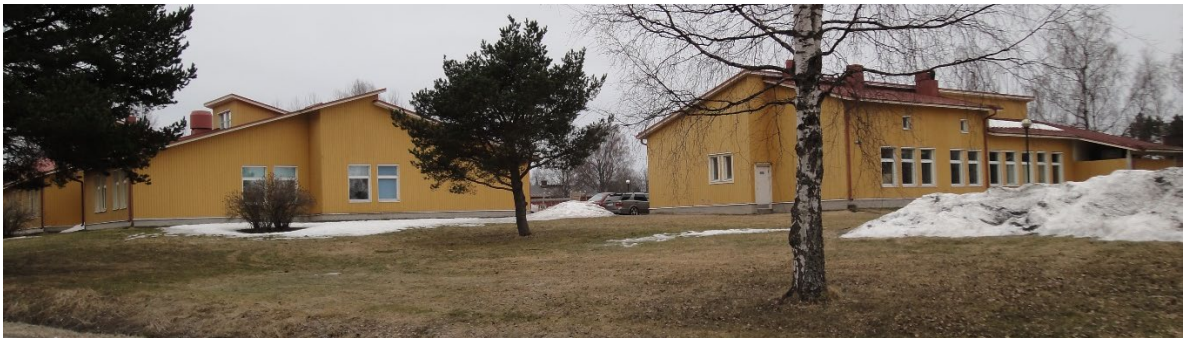
Kuva 20. Koulun alue seututien suunnasta, koulu vasemmalla ja tekninen tila oikealla. / Skolans område från den regionvägen, skolan till vänster och tekniskt utrymme till höger.

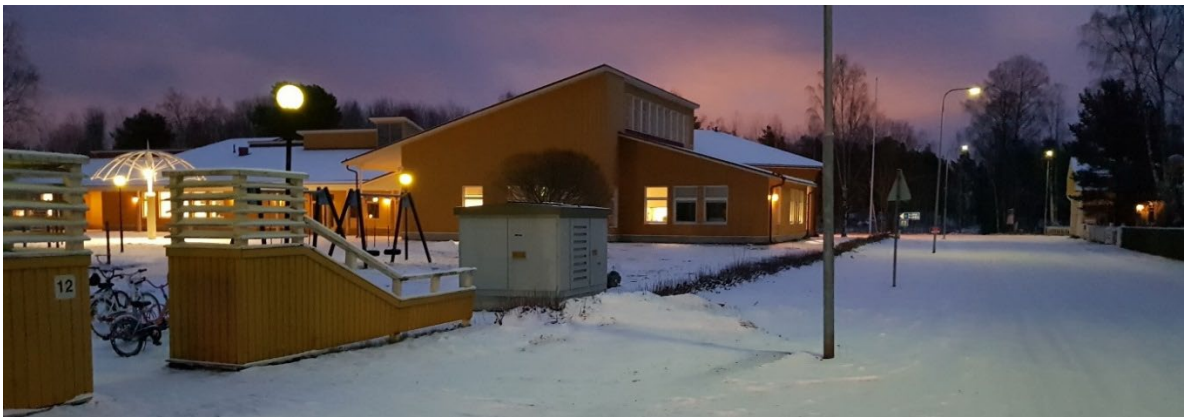
Kuva 21. Koulun pihapiiri Sulkukadun puolelta. / Skolans gård från Slussgatan.
